MEMORIA

Arqueóloga directora:

Francisca Alcalá Lirio

**Estudio y Documentación Gráfica de
Yacimientos Arqueológicos en las parcelas
afectadas por el Proyecto de
Modificación puntual del PGOU por AP a la
LOUA reajuste de los límites del suelo urbano y
redefinición del vial en Bédar Almería**

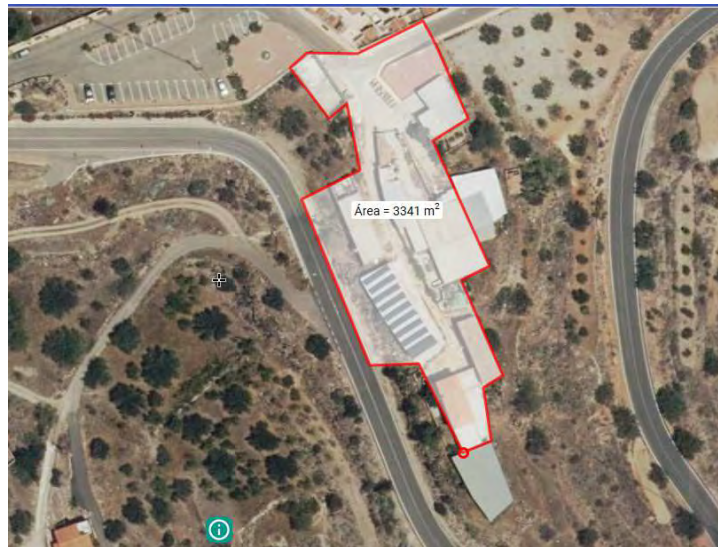
PARAJE EL CEMENTERIO. Esta zona se localiza en la zona elevada al noreste del pueblo a una cota de unos 390 metros de desnivel del mar. La superficie proyectada en la nueva modificación del P.G.O.U como suelo urbano es de unos 3.300 metros aproximadamente y presente una forma poligonal adaptándose al terreno y a las edificaciones ya existentes. La mayor parte de superficie del suelo se localiza actualmente ocupada por viviendas, naves y viales. Solo existe terreno sin edificar en el lado oeste, junto a la carretera, franja de tierra con gran desnivel, alcanzado una diferencia de cota desde la parte más elevada hasta la más baja de unos 6 a 7 metros.

Foto aérea Paraje el Cementerio.
Límite de las parcelas de carácter urbano.

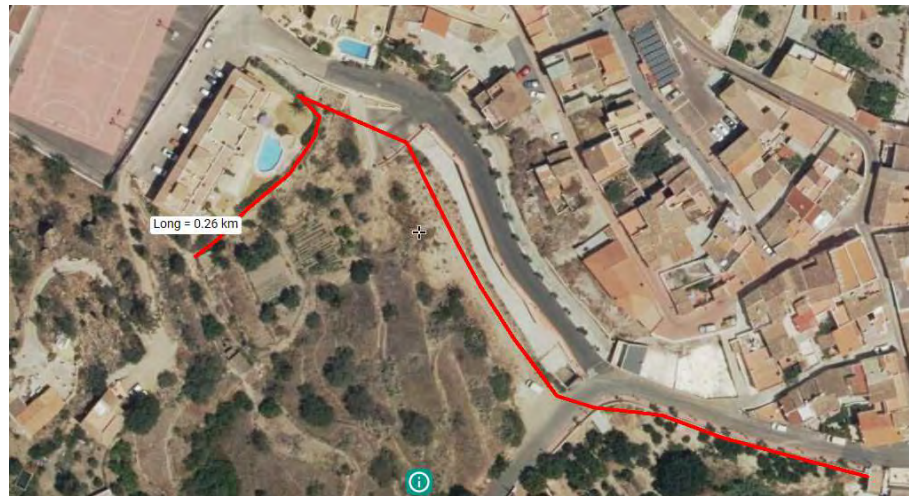
CALLE LA FUENTECICA. Discurre en dirección noroeste sureste, siguiendo la forma de lo que en algún momento fue un arroyo con caudal, denominado Barranco de la Balsa Alta, el cual delimitaría el pueblo por su vertiente oeste. Esta cuenca, está parcialmente encauzada subterráneamente en la zona norte quedando abierto según vamos descendiendo. La modificación del P.G.O.U, lo que hace es ampliar hacia el oeste el límite de zona urbana,

introduciendo la calle Fuentecica, un nuevo acerado o paseo en el margen este del barranco y algunas edificaciones nuevas realizadas en la parte más elevada.

Límite de la zona urbana por el suroeste con la modificación.

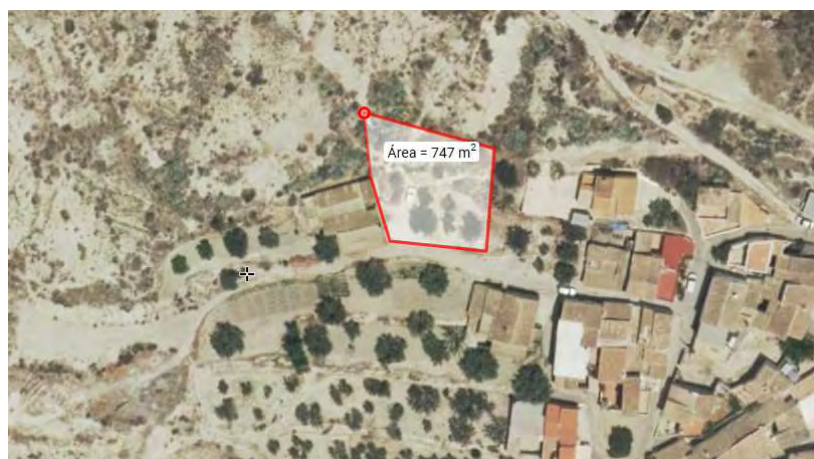
LOS GILES. Esta zona se localiza al noreste de la barriada denominada Los Giles. La parcela presenta una superficie aproximada de unos 747 m². con una forma poligonal. La topografía actual es plana con leve pendiente hacia el sur (163,41 metros de altitud). La zona norte presenta una elevación que supera en más de tres metros nuestra parcela, existiendo en gran parte un muro de aterramiento de hormigón, lo que nos indica que ha sido desterrada en algún momento. La mayor parte de superficie del suelo está actualmente ocupada cultivos, parcialmente abandonados, olivos y huerta.

Parcela que vuelven a ser rústicos.

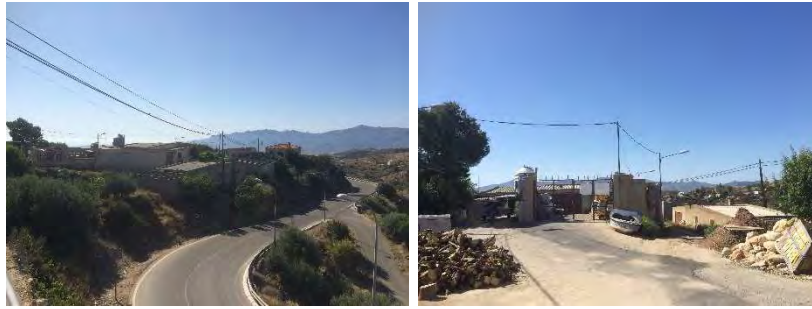
Vista general de la zona desde el noroeste y el norte.

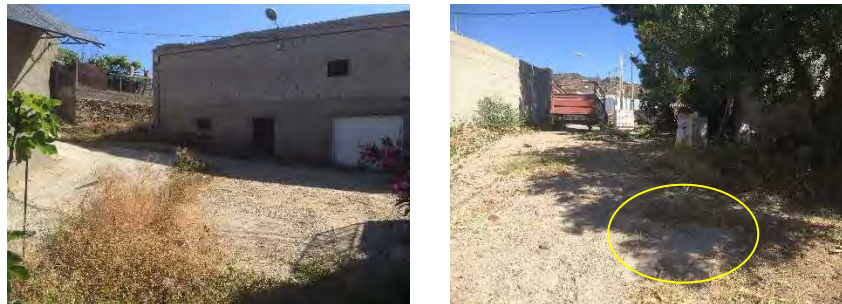
En unos de los viales no nos permite ver los niveles originales del cerro ya que sobre ellos se ha depositado arena, sin embargo, en otro carril paralelo comprobamos que aflora la roca, la cual ha sido incluso recortada para allanar el terreno. Esto nos indica que originalmente, en las zonas más elevadas, no existirían un nivel postdeposicional potente observándose la base geológica en algunos puntos, antes de la transformación antrópica del paisaje.

Por otra parte, resaltar que algunos de los viales están totalmente asfaltados.

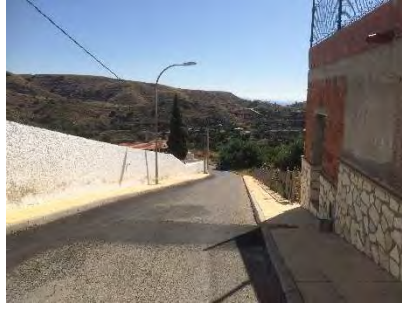
Las zonas entre los edificios son pequeñas y presentan abundante vegetación y escombros.

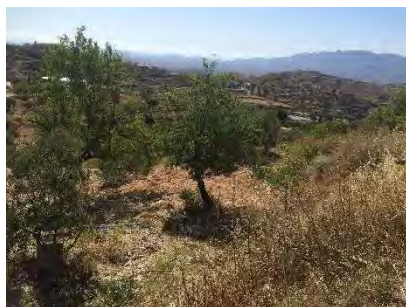
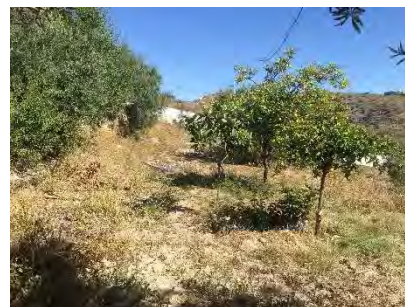
Centrémonos ahora en el entorno más inmediato por el oeste. Hemos realizado una batida por estos terrenos, hoy ocupados por zonas de frutales, olivos y huerta, con el objeto de identificar cultura material procedente de la zona central y elevada, y comprobar si este cerro ha estado ocupado en otros periodos históricos. Durante la prospección podemos comprobar que la tierra es poco fértil y pedregosa, producto de la roturación del cerro y de la descomposición de la propia base geológica. Los materiales que se observan son escasas cerámicas y materiales de construcción de época contemporánea, lo que nos indica que esta zona no ha sido habitada hasta la actualidad, pudiéndose haber sido zona agrícola en épocas anteriores.

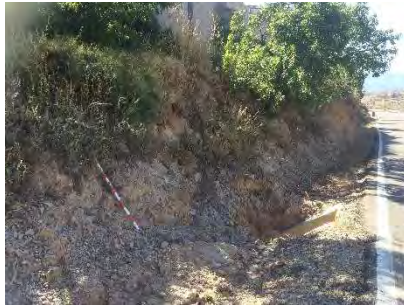
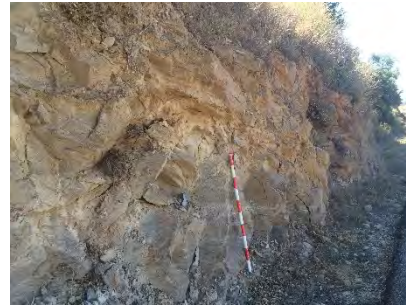
Por último, revisamos los perfiles que han quedado tras la construcción de la carretera en la parte oeste del cerro. No identificamos en ellos ningún tipo de restos arqueológicos, sólo materiales contemporáneos.

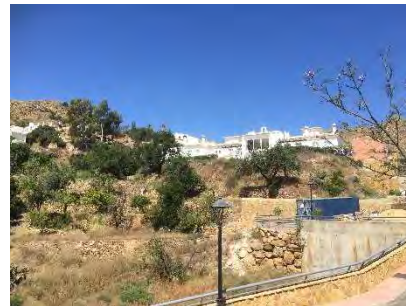
Al igual que la zona anterior, la superficie de ampliación a zona urbana se encuentra construida casi en su totalidad. En este caso podemos definir el nuevo encauzamiento del barranco, el vial y acerado paralelo a él. En la parte norte se ha edificado un complejo de viviendas con piscina.

Vista general desde el norte y el sur.

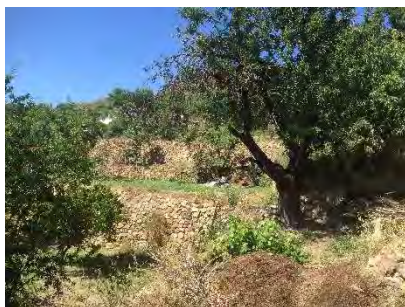
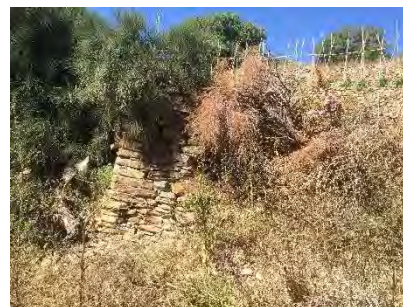
Nuestro trabajo se ha centrado en la revisión de los terrenos aledaños a las zonas construidas, formado por bancales aterrazados. En la zona Oeste o margen izquierdo del barranco aún siguen estando en uso estos terrenos con cultivos de frutales y huertas. No se observan restos materiales que no sean de época moderna-contemporánea, lo que nos indica que estos terrenos han debido formar parte de las huertas periurbanas desde hace siglos.

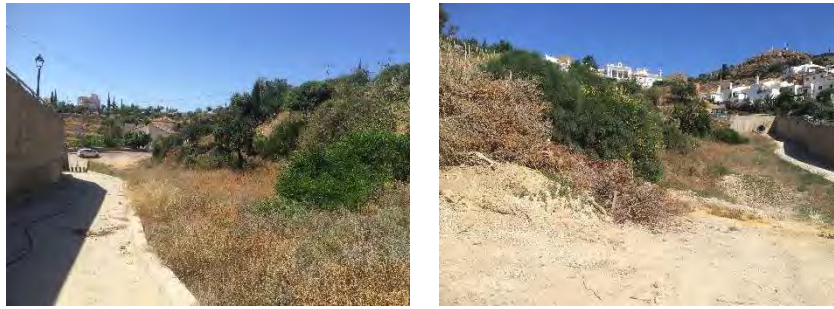
El cauce del arroyo se encuentra muy modificado, ya que este ha sido parcialmente encauzado y en algunos tramos hasta hormigonado.

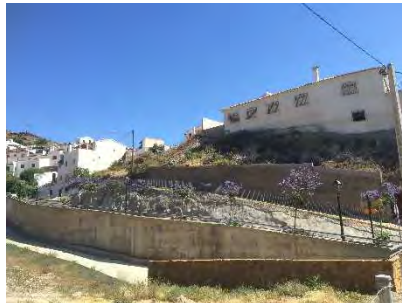
El margen derecho o zona Este, está prácticamente urbanizada con viviendas y zonas de paso.

Vista general margen derecho Barranco

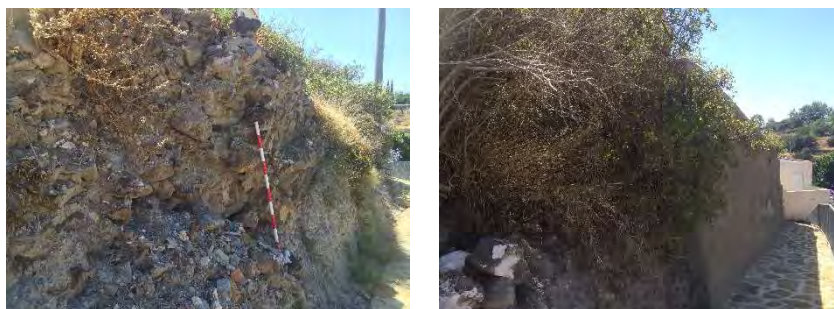
Existen algunas zonas, en las que aún se conservan los aterrazamientos realizados con mampostería irregular en seco, que están abandonados y parcialmente destruidos. En otros casos éstos han sido sustituidos por muro de cemento. Revisamos los perfiles de esta zona y comprobamos que no existen cultura material anterior a época moderna contemporánea.

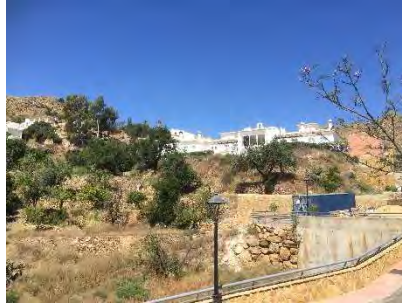
Vista general desde el sur.

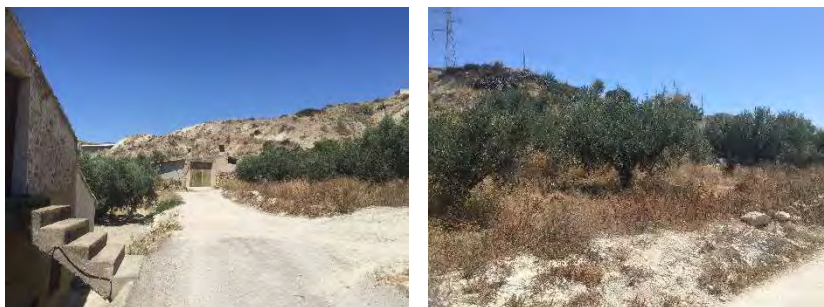
Esta parcela presenta una topografía horizontal, que nos indica que este terreno ha sido roturado y nivelado para la construcción de una nave agrícola en la zona Oeste y para adecuarlo al cultivo de olivos y huertas, que es lo que lo ocupa actualmente. Este terreno presenta una orografía totalmente diferente a la original. Antes de ser modificada, formaría parte de la ladera del cerro situado en la parte norte.

Revisamos toda la superficie y las zonas colindantes, no se documentan ni unidades ni estructuras arqueológicas en esta zona. Lo que nos indica que, hasta nuestros días, este terreno, ha formado parte del mundo rural, agrícola y ganadero.
